## トップインタビュー

株式会社山本 正登社長に聞く

## ウルトラ不動態被膜の実力

(麺つゆSUS316L材、カップリング316材の改質事例)

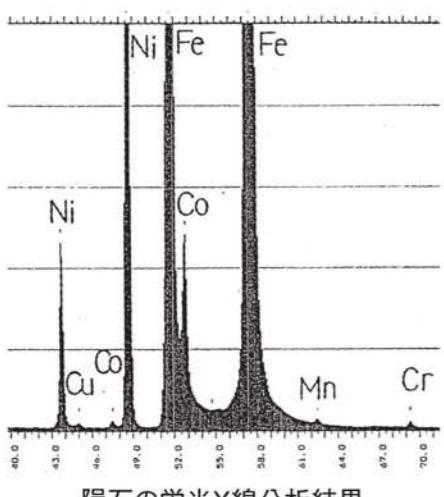
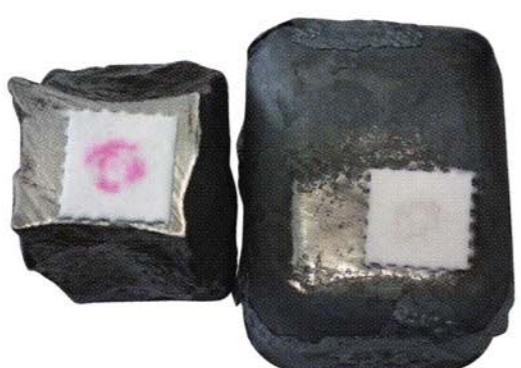
その発色で左が本物のいん石だということは一目瞭然  
(ステンチッカーデ判別)

山本 隕石には鉄系、石質などがあるが、このうち鉄系にはニッケルが含まれていることはよく知られているが、人間がついた低合金鋼には必ず含まれるクロムが含まれていないことから、当社のステンレスに含まれる合金成分を簡単に判別できる。

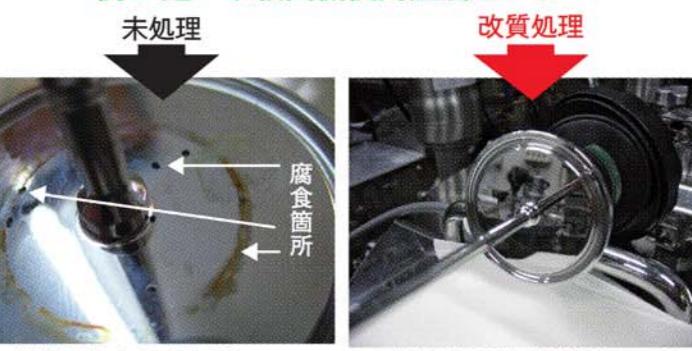
### 例1 麺つゆ殺菌機使用温度センサー

未処理 腐食箇所  
改質処理  
5時間使用後、すでに腐食発生  
2年使用後、現在も異常なし  
(途中 酸、アルカリ洗浄を施しながら)

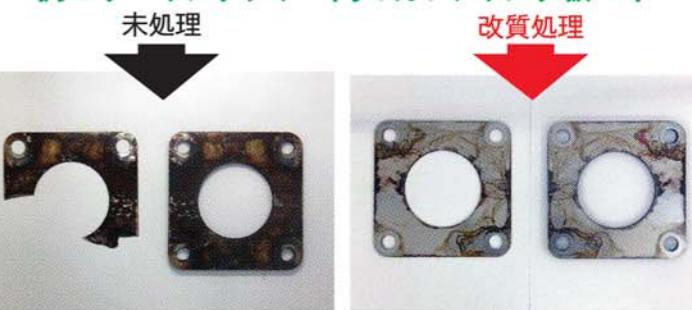
### 例2 ケーリングタワー内のカップリング板バネ

未処理 改質処理  
1年後 全体にサビが発生、  
中には破損したものもある  
1年後 少量サビは発生するも  
割れや破損は一切無し
