バリ取り！エッジ仕上げ

切りくず・汚れ除去も可能

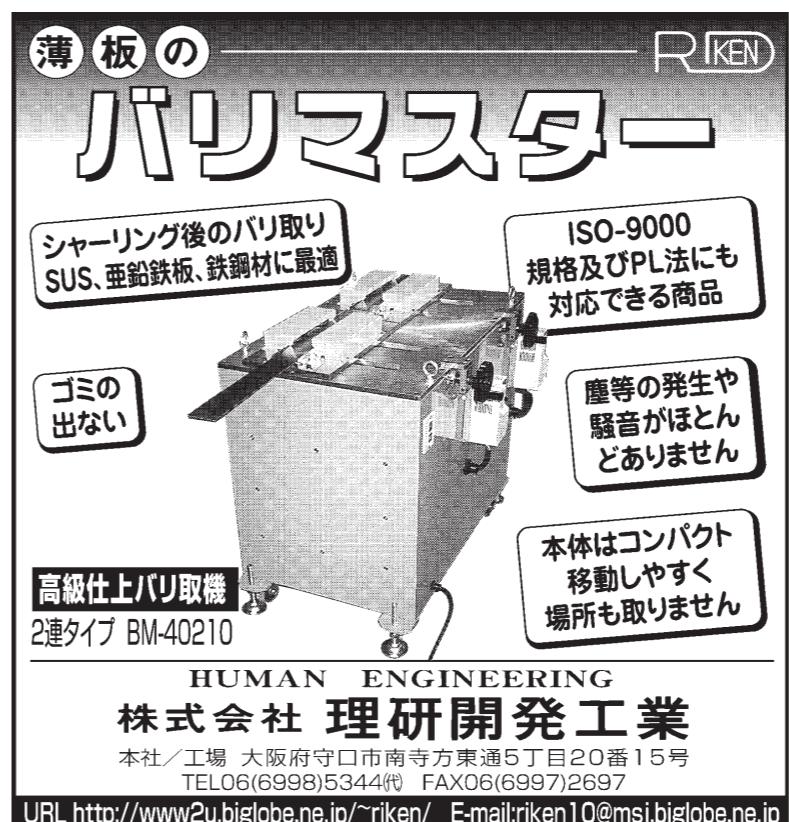
バリ取りと同時に洗浄効果もあるため「バリ取り十洗浄」の工程で、一湯内の水が底まで洗浄液がしつかり到達することと、水流により切りくずなどを流すことで、どう

普段は気づかなかったり、
すの除去が可能である
(図2)。
